Diagnóstico Ambiental Participativo: um estudo de caso em comunidades do entorno da lagoa do Aguiar – Aracruz/ES (Brasil)

Participative Environmental Diagnosis: a case study on the communities around the Lagoa do Aguiar - Aracruz/ES

BIANCHINI, Claudia Rosa Zucoloto [1](#); OLIVEIRA, Lilian Pittol Firme de [2](#)

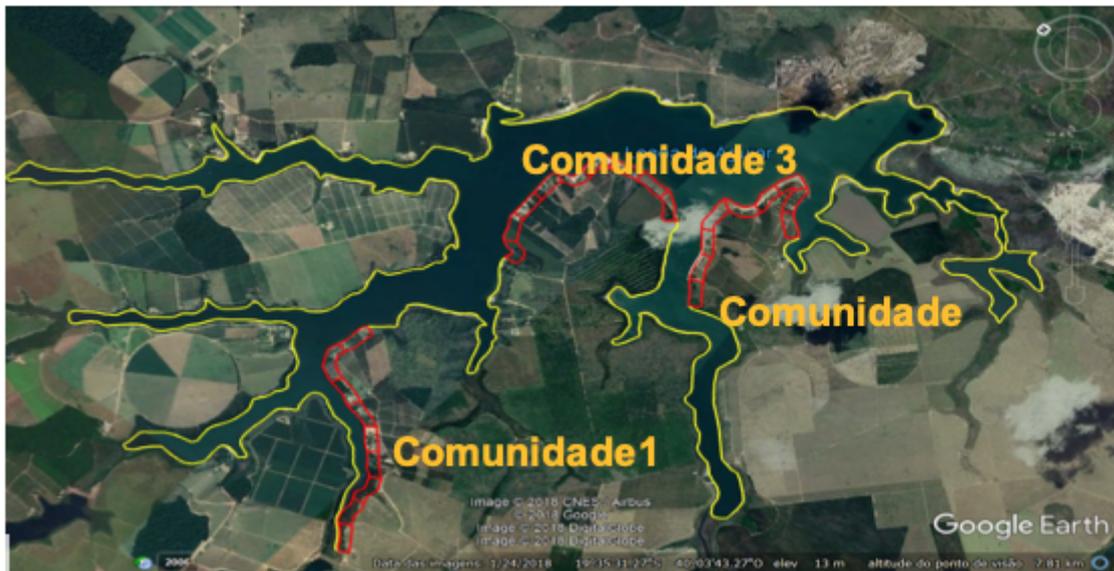
Figura 1

Imagem da Lagoa do Aguiar mostrando a localização das comunidades demarcadas na área de estudo em questão

A delimitação da área de estudo a partir da margem da lagoa foi de 100 m baseado na Lei 12.651 (Brasil, 2012) que estabelece normas gerais sobre proteção da vegetação, Áreas de Preservação Permanente (APP) e Áreas de reserva legal, sendo 100 m de APP para os cursos hídricos que tenham de 50 a 200 m de largura. Como extensão, foram considerados 250 m de extensão de lagoa para todas as comunidades, no qual foi subdividido em nove trechos de aproximadamente 250 m (delimitado em vermelho na Figura 1).

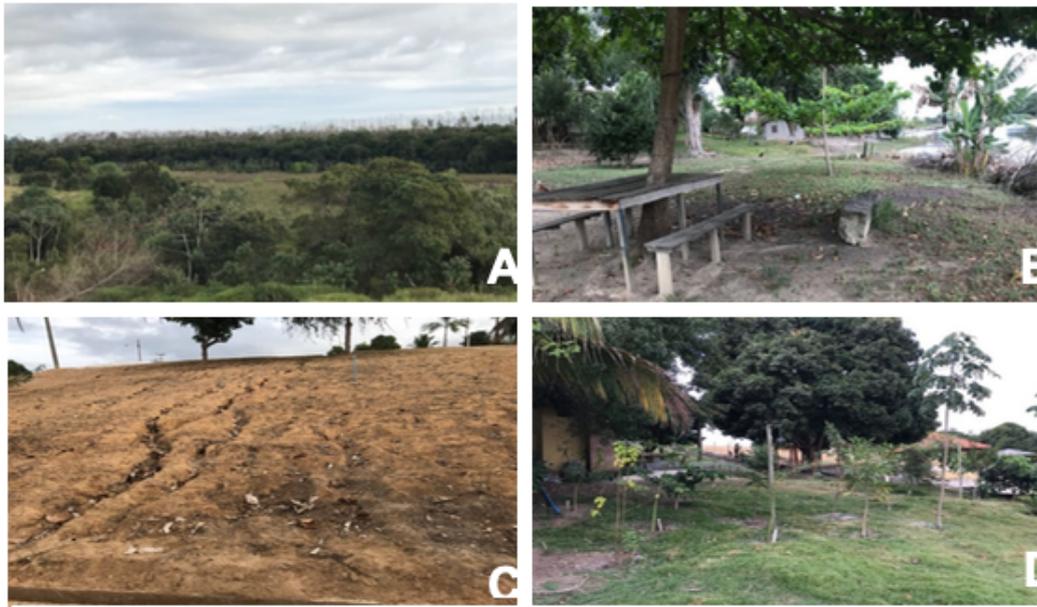
Figura 2

Classificação da vegetação na margem da lagoa utilizada como referência no estudo de impactos ambientais relacionados às condições da vegetação

Na Figura 2, item A, representa áreas no qual já estão florestadas (com mata ciliar), o B, mostra as áreas área parcialmente florestada, onde existem árvores em fase adulta, fragmentos de matas ciliares, quintais com plantas frutíferas e ornamentais, C representa áreas sem florestamento e D, área em processo de reflorestamento. Caso um mesmo trecho possua mais de um item da classificação, ambos devem ser considerados na avaliação.

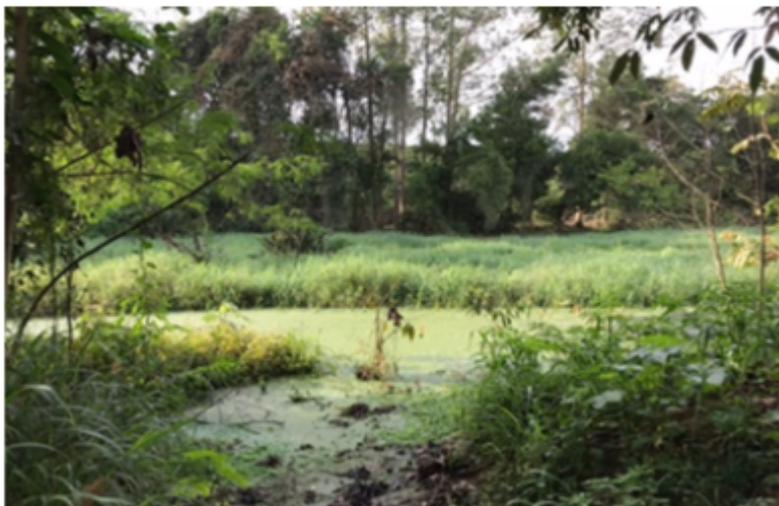
Figura 3
Rio Riacho – afluente da lagoa do Aguiar com eutrofização

Nas comunidades visitadas não existe rede coletora de esgoto doméstico e foi evidenciado que as casas possuem sistema individuais de fossas, porém não foi possível avaliar todos os tipos de sistemas de tratamento. Mas em entrevista com os moradores, 100%, informaram que se tratam de fossas rudimentares e que já planejam a instalação de fossas sépticas em suas propriedades. Ainda durante a visita, foi identificado em algumas propriedades que haviam canos de esgoto sob o solo. É possível observar na Figura 3 que ocorre processo de eutrofização, onde há o crescimento de muitas plantas aquáticas e mudança na coloração do rio para esverdeada, além disso, foi observado durante a visita que o odor no local estava muito desagradável.

Em todos os locais onde foram observados casos de esgoto lançado a céu aberto e próximo a cursos hídricos, sua utilização é somente para períodos pequenos como fins de semana e destinados a lazer, por isso no momento da visita o solo estava seco, mas haviam marcas de esgoto lançados em outros momentos.
